АКТ

осмотра технического состояния объекта
(выявленного объекта) культурного наследия

«Дом Е.Ф. Вальневой»

расположенного по адресу: Архангельская область, г. Архангельск, ул. Серафимовича, д. 35.

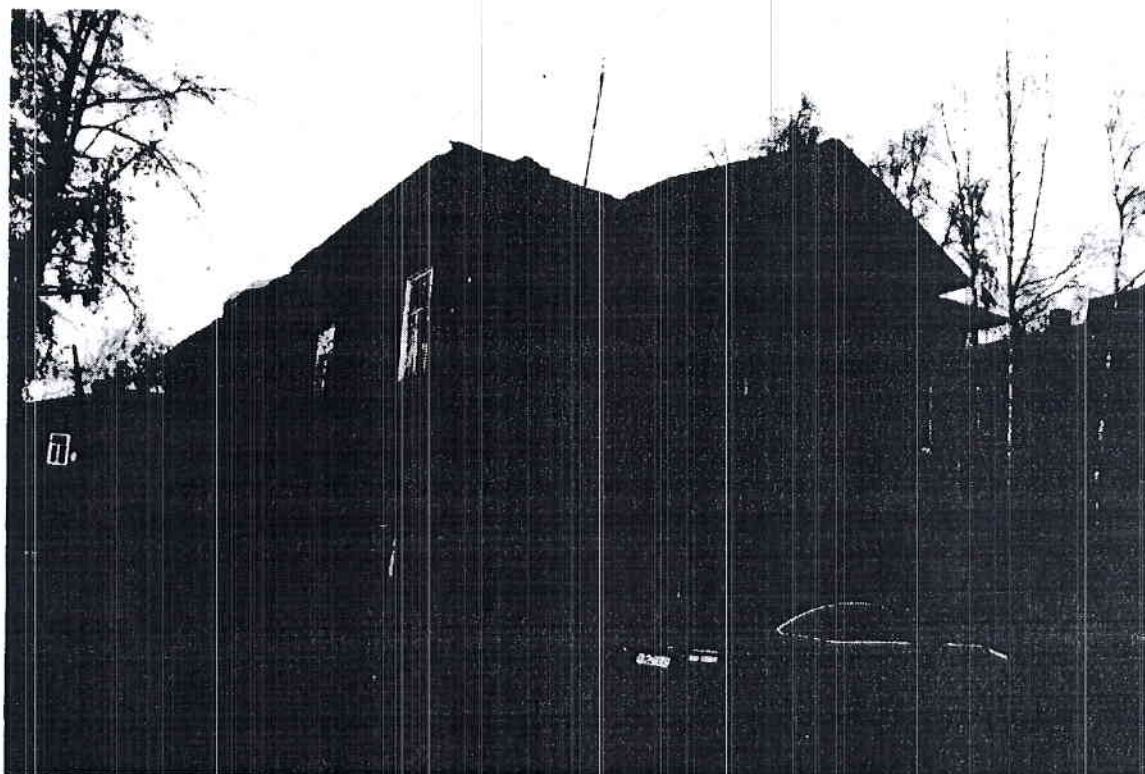
фундамент: деревянные сваи. Верх свай полностью находится в земле, наблюдается неравномерная осадка дома, происходит «заваливание» сруба дома к северо – восточному углу на пересечении осей «5» и «Д», что свидетельствует об аварийном состоянии фундаментов и утрате их несущей способности;

1. Общий вид с юга, «заваливание» сруба дома к углу на пересечении осей «5» и «Д»

- установка подпорных городков под окладными венцами сруба для предотвращения его дальнейшего неравномерного оседания;

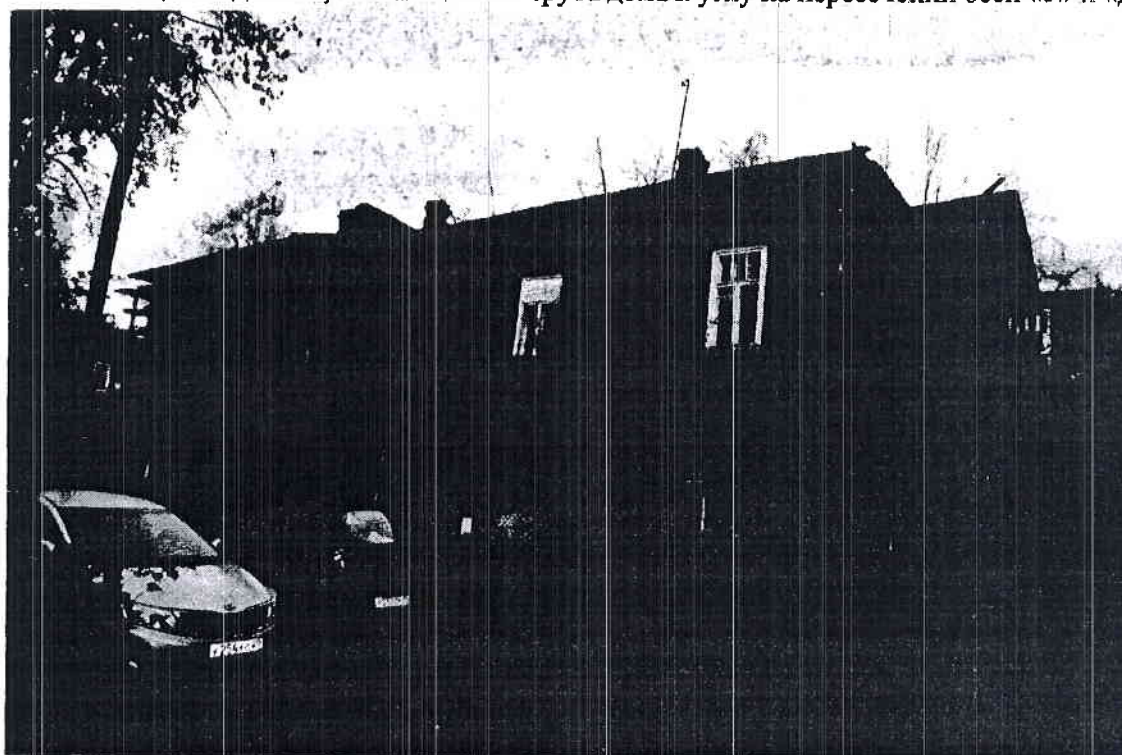
2. Южный фасад

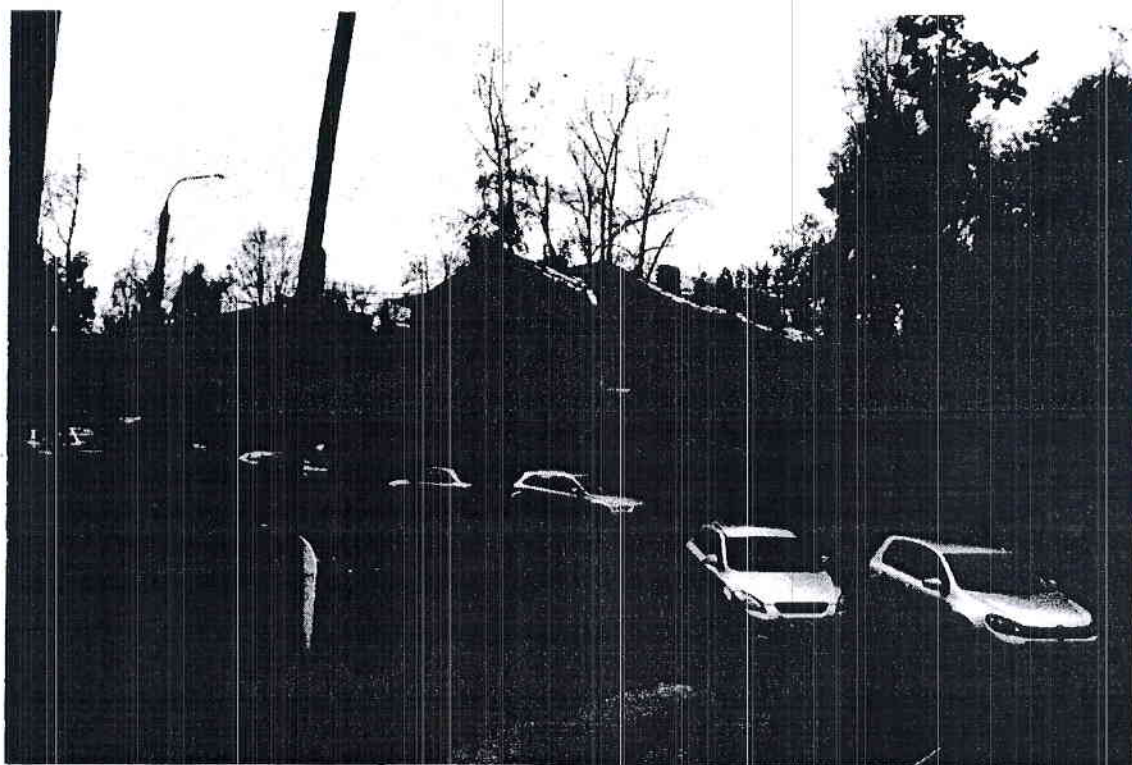
3. Общий вид с северо-востока, пространственная деформация всего объема дома, прогиб крыши

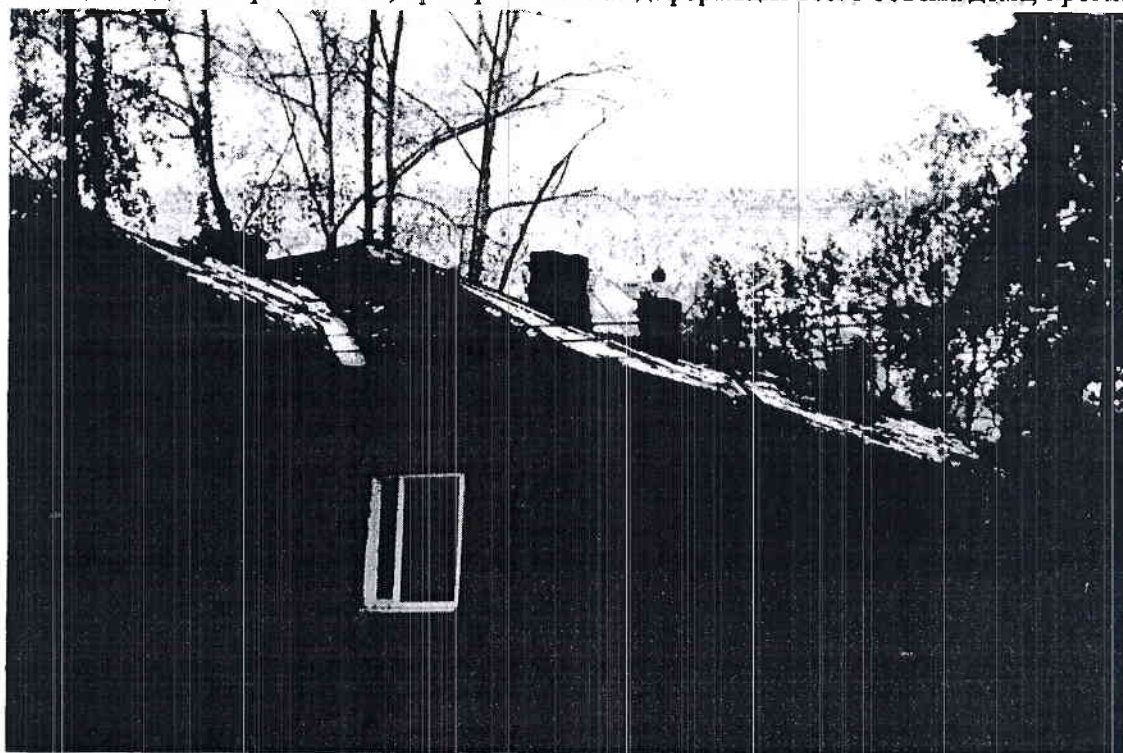
стропила: из бревен, с опиранием на вертикальные стойки, наблюдается расхождение в узлах, участки биоповреждений. В осях «2-3» произошла значительная деформация конструкции стропильной системы. При визуальном наружном осмотре фиксируется проседание линии конька крыши, стропильная система, практически, утратила несущую способность. Состояние стропильной системы аварийное, грозящее обрушением;

4. Прогиб крыши в осях «2 – 3»

- установка дополнительных подпорных конструкций стропильной системы для предотвращения обрушения кровли;
- устройство временной кровли.

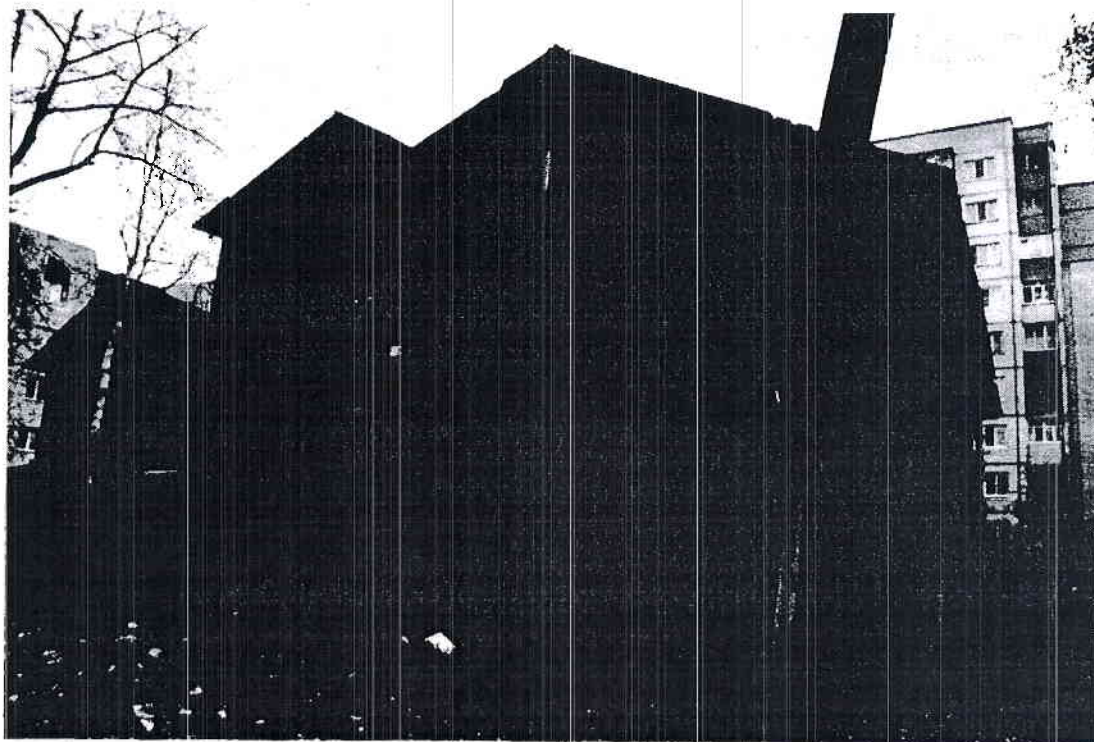
5. Западный фасад, «заваливание» пристройки к основному объему дома
